**RELATÓRIO DE AUDITORIA ESPECIAL**  
**Nº 01/2016/DIATI/COLES/SUBCI/CGDF**

**Processo nº : 0480-000126/2015**  
**Unidade : Secretaria de Estado de Políticas para Crianças, Adolescentes e Juventude**  
**Assunto : Auditoria de Tecnologia da Informação**

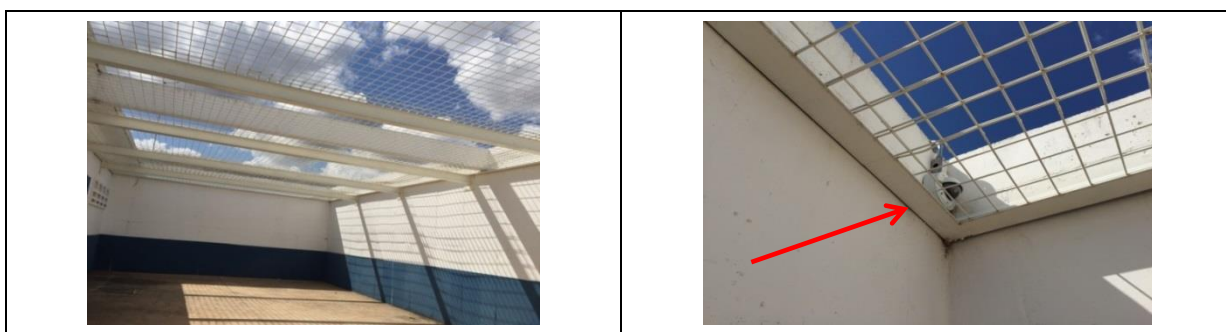
**FIGURA 2 –UNIDADE DE INTERNAÇÃO DE SÃO SEBASTIÃO – CÂMERA INSTALADA EM LOCAL INADEQUADO**

Na Unidade de Internação de São Sebastião observou-se que no local previsto para banho de sol dos jovens, a câmera mostrada na Figura 2 foi instalada na extremidade superior à direita do pátio, sendo que a sua visão está obstruída pela grade de proteção, inviabilizando assim o monitoramento por inteiro do espaço.

- a) instaurar procedimento administrativo, nos termos da Lei Complementar nº 840/2011, com vistas a apurar a responsabilidade pelas falhas na condução do processo de planejamento da contratação do Sistema de Monitoramento por Vídeo (Contrato nº 22/201-Secriança), as quais deram causa aos problemas descritos neste relatório;
- b) promover, junto aos representantes das áreas envolvidas, os ajustes necessários para o funcionamento satisfatório do Sistema de Monitoramento por Vídeo – SMV.

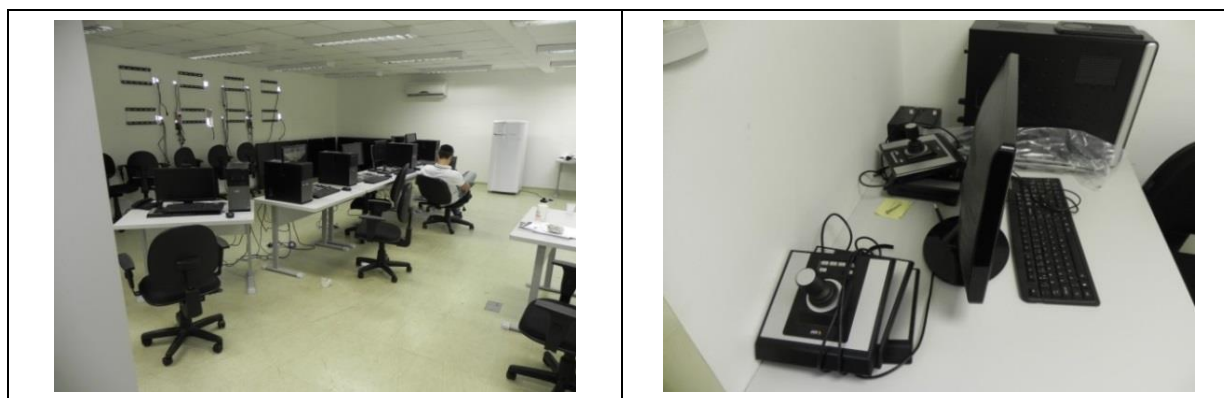
**FIGURA 3 –COORDENAÇÃO DE INTELIGÊNCIA – EQUIPAMENTOS INOPERANTES E COM ESPECIFICAÇÕES TÉCNICAS INFERIORES ÀS PREVISTAS**

Conforme ilustrado na Figura 3, verificou-se que a sala do Centro de Controle de Operações – CCO, atualmente Coordenação de Inteligência – COORIN, encontra-se inoperante. Os servidores não foram treinados para operar o sistema conforme previsto. Também foi constatado que a maior parte das estações de trabalho destinadas a operacionalização das câmeras móveis, a partir da COORIN, encontra-se desativada. Além disso, foram identificados modelos com especificações abaixo das previstas.

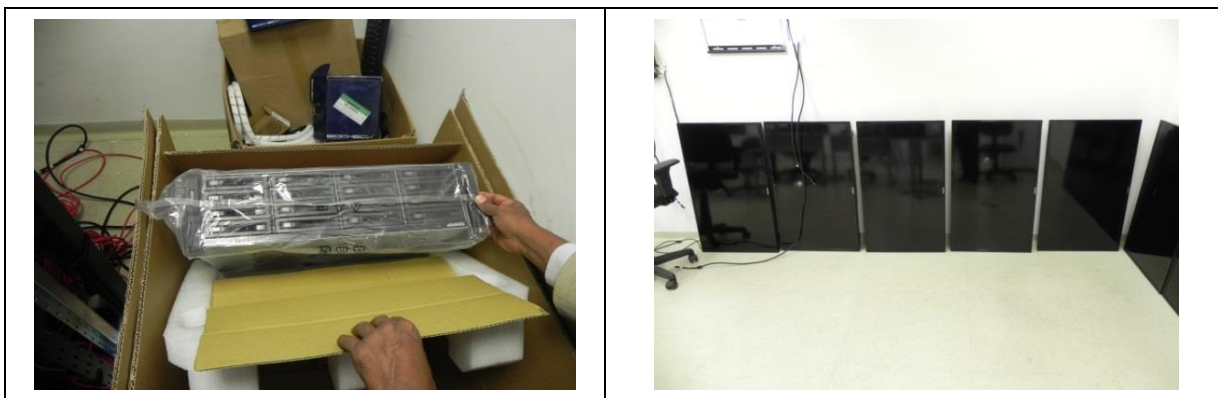
**FIGURA 4 – COORDENAÇÃO DE INTELIGÊNCIA – EQUIPAMENTOS NÃO INSTALADOS**

Ainda na COORIN constatou-se que a atividade de monitoramento ininterrupto e simultânea não está sendo realizada, uma vez que a instalação de vários equipamentos previstos não foi concluída. As telas de monitores não foram instaladas. Encontravam-se encostadas na parede em condições inapropriadas e sujeitas a intempéries.

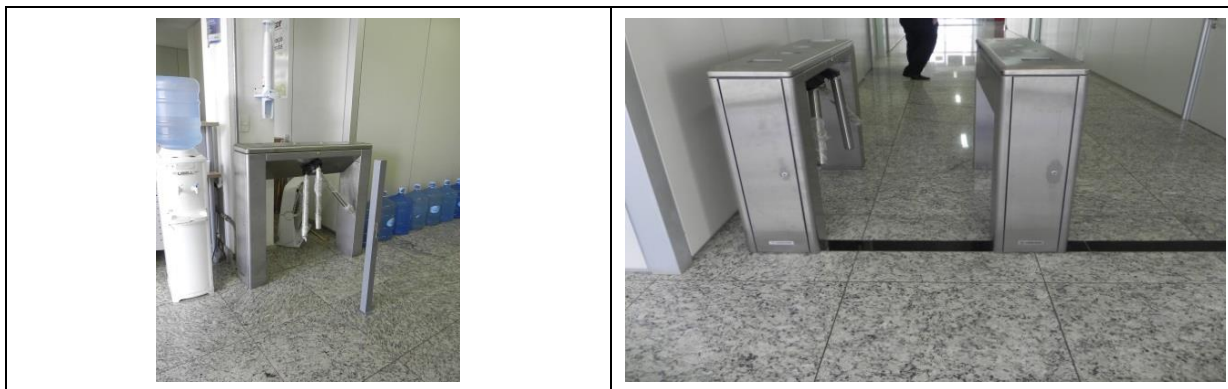
**FIGURA 5 – SEDE DA SECRIANÇA – CATRACAS INOPERANTES.**

Na sede da Secriança foi verificado que as duas catracas instaladas estavam inoperantes.

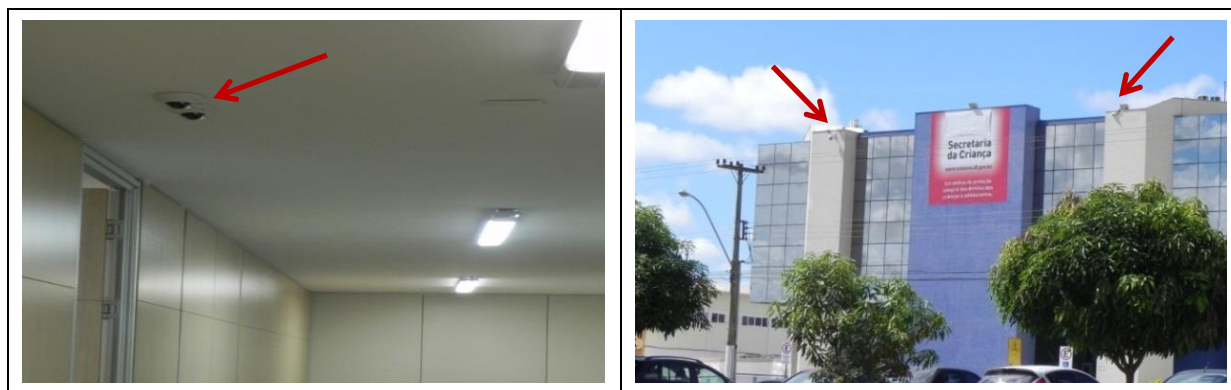
**FIGURA 6 – SEDE DA SECRIANÇA – CÂMERAS INSTALADAS EM LOCAIS NÃO PREVISTOS.**

Ainda na sede da Secriança foram encontradas câmeras instaladas em local não previsto, sem planejamento e critério, conforme ilustrado na Figura 6.

Observa-se que duas câmeras com configurações idênticas foram instaladas, lado a lado, no 3º andar da sede da Secriança. Além disso, foram encontradas duas câmeras instaladas na fachada do prédio, direcionadas para o estacionamento. Este local não estava previsto para receber os equipamentos.

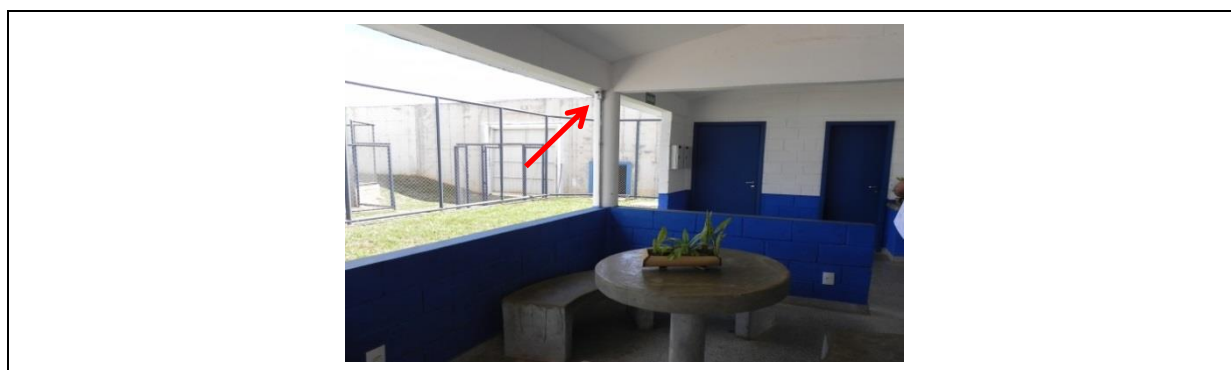
**FIGURA 7 – UNIDADE DE INTERNAÇÃO DE SANTA MARIA – INSTALAÇÃO DE CÂMERAS EM LOCAIS INADEQUADOS**

Na Unidade de Internação de Santa Maria verificou-se a instalação de câmeras em locais inadequados, conforme ilustrado na Figura 7. Entende-se que houve falha no planejamento uma vez que podem ser facilmente alvo de vandalismo praticado por jovens internos.

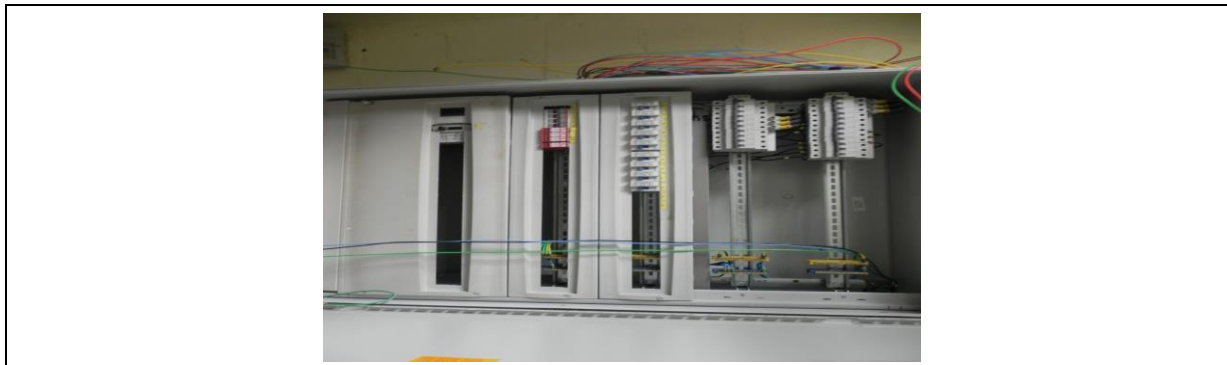
**FIGURA 8 – UNIDADE DE INTERNAÇÃO DE BRAZLÂNDIA – QUADRO DE DISTRIBUIÇÃO DE ENERGIA INATIVO**

Na Unidade de Internação de Brazlândia foi verificado que o quadro de distribuição de energia encontrava-se inativo. Todos os equipamentos destinados a esta Unidade foram pagos, mesmo não tendo sido instalados. O pagamento só deveria ter ocorrido após o teste e validação de funcionamento de todo o sistema de monitoramento por vídeo.

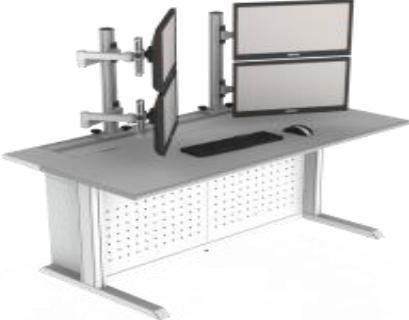
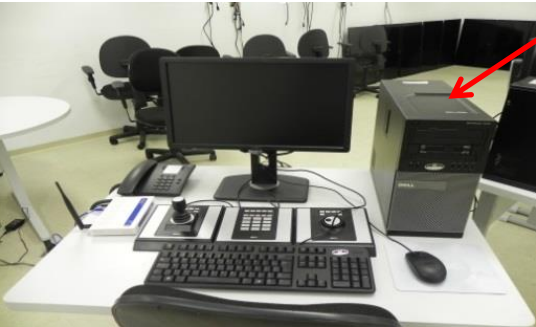
**FIGURA 11 – ITEM 20 DOS TRs DO DPF E DA SECRIANÇA**

| PRODUTO ESPECIFICADO NO ITEM 20 DO TR DO DPF | PRODUTO ENCONTRADO NAS VISTÓRIAS |
|---|---|
| MOBILIÁRIO TÉCNICO PARA MONITORAÇÃO, DA LINHA DAWOS DA ELAN MODELO PREVISTO PELO TERMO DE REFERÊNCIA DA POLÍCIA FEDERAL, FOLHA 266 DO PROCESSO 417.000.657/2013. | COMPUTADOR MODELO DELL OPTIPLEX 7010, 3ª GERAÇÃO, 3.4 GHZ, 6MB, 4GB SDRAM DDR3 A 1.600MHZ. TOMBAMENTO Nº 1057024, DECORRENTE DO CONTRATO Nº 29/2012 |
