## **RELATÓRIO DE AUDITORIA N.º 75/2016 – DIRAD/CONAG/SUBCI/CGDF**

**Unidade** : Secretaria de Estado da Criança do Distrito Federal  
**Processo n.º**: 040.001.218/2015  
**Assunto** : AUDITORIA DE CONFORMIDADE EM TOMADA DE CONTAS ANUAL  
**Exercício** : 2014

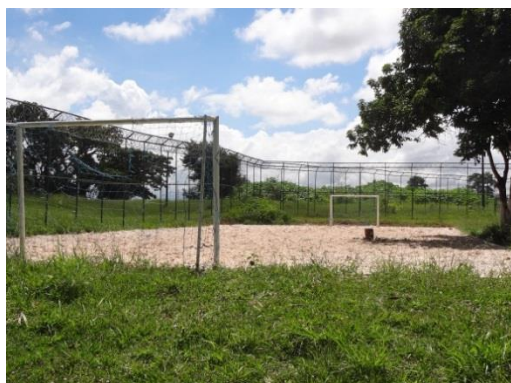
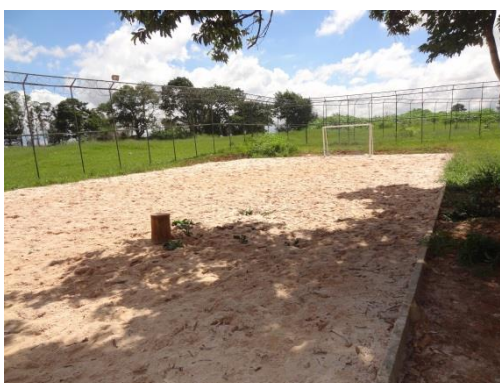
| LOCAL DOS SERVIÇOS | VALOR DOS SERVIÇOS | DATA DA VISITA | CONSTATAÇÃO |
|---|---|---|---|
| UNISS - campo de futebol de areia | 190.000,00 | 10/04/2015 | Não ficou comprovada a realização dos serviços, pelo executor do contrato e pela ENGIX. No entanto existe na UNISS, acima da Casa IV, um campo simples de futebol de areia, com duas traves, circulado com meio fio, medindo 13,30x32,80m. |

Figura 1: Campo de Futebol Uniss - R\$ 190.000,00    Figura 2: Campo de futebol medindo 13,30x32,80m.

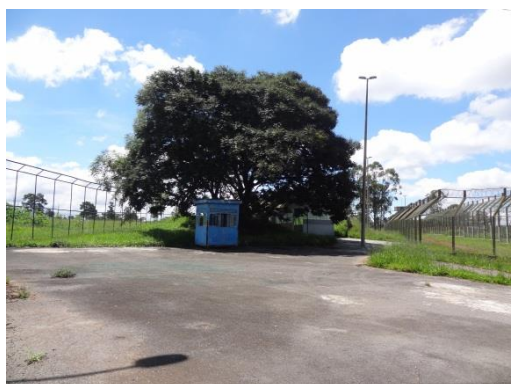
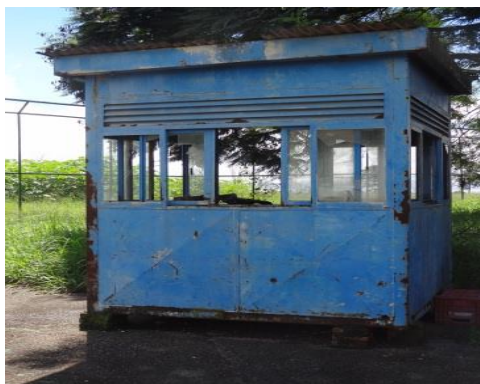
| UNISS- Guarita/Corpo da Guarda | 75.000,00 | 10/04/2015 | Não houve construção ou reforma de Guarita/Corpo da Guarda, haja vista que na UNISS não existem tais instalações/estruturas. Inclusive esta é uma das demandas já pleiteada há algum tempo pela Unidade que ainda não foi atendida. |
| UNISS- Portão - Reforma Geral Guarita | 19.000,00 | 10/04/2015 | Não houve construção ou reforma de Portão e/ou Guarita, haja vista que na UNISS não existe guarita. Só existe uma Guarita que está localizada próximo à Capelinha, porém, está toda danificada, enferrujada e sem uso. Ressalta-se também que o portão de entrada da UNISS já existia. |

FOTO da guarita e do portão de entrada da UNISS

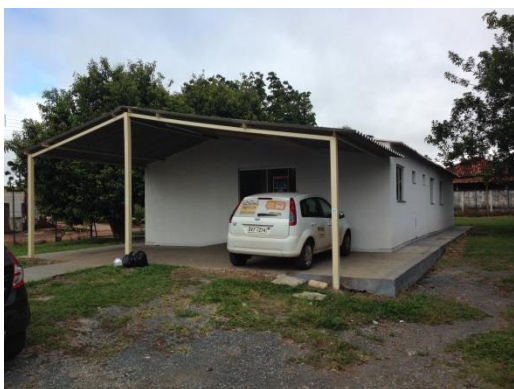
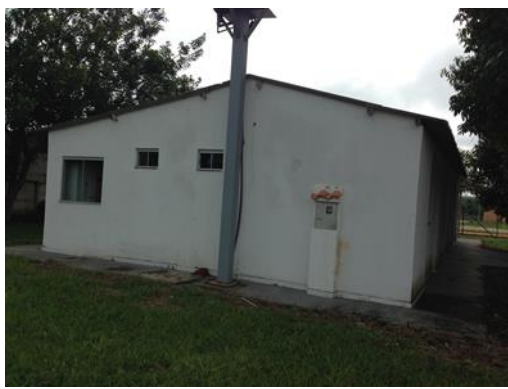
| Contrato | OS (*) | Unidade visitada constante da OS | Valor de OS | M²/área edificada | R\$/m² ENGIX | R\$/m² SINAPI | Diferença R\$/m² | Prejuízo R\$ |
|---|---|---|---|---|---|---|---|---|
| 23/2013 | 10/2014 | CT Park Way (Vargem Bonita) | 295.040,29 | 122,45 | 2.409,48 | 1.132,20 | 1.277,28 | 156.402,94 |

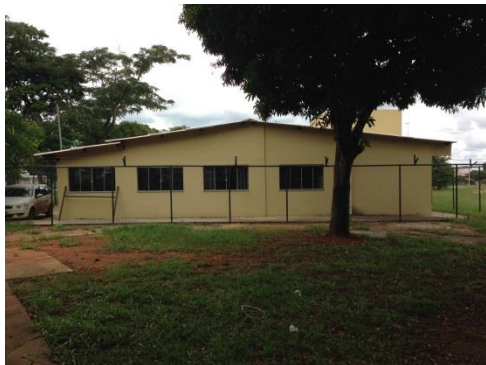
| Contrato | OS (*) | Unidade visitada constante da OS | Valor de OS | M²/área edificada | R\$/m² ENGIX | R\$/m² SINAPI | Diferença R\$/m² | Prejuízo R\$ |
|---|---|---|---|---|---|---|---|---|
| 23/2013 | 11/2014 | CT Gama Oeste- Castelinho | 389.968,83 | 183,75 | 2.122,28 | 1.132,20 | 990,08 | 181.927,20 |

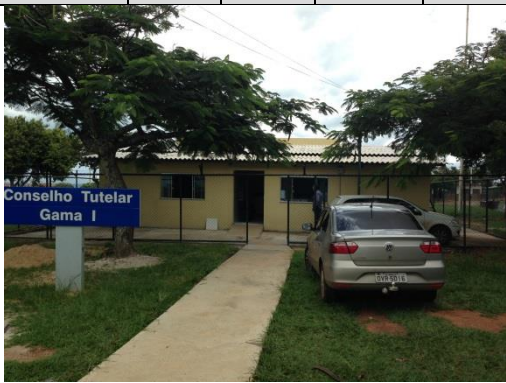
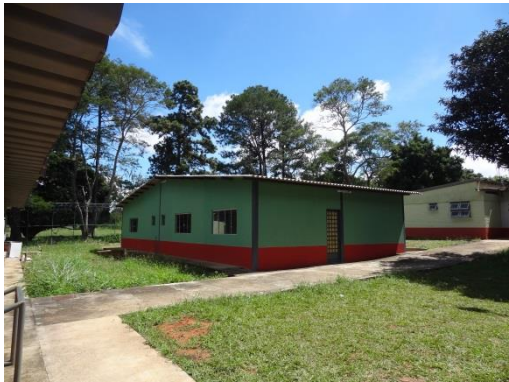
| Contrato | OS (*) | Unidade visitada constante da OS | Valor de OS | M²/área edificada | R\$/m² ENGIX | R\$/m² SINAPI | Diferença R\$/m² | Prejuízo R\$ |
|---|---|---|---|---|---|---|---|---|
| 27/2012 | 02/2014 | UNISS- Módulo dos Agentes (masc. e Fem.) - <b>obra nova</b> | 384.951,40 | 157,00 | 2.451,92 | 1.132,20 | 1.319,72 | 207.196,04 |

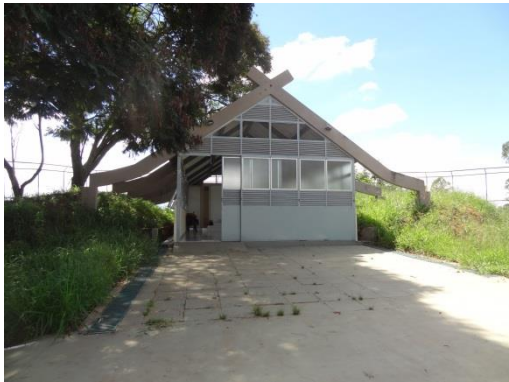
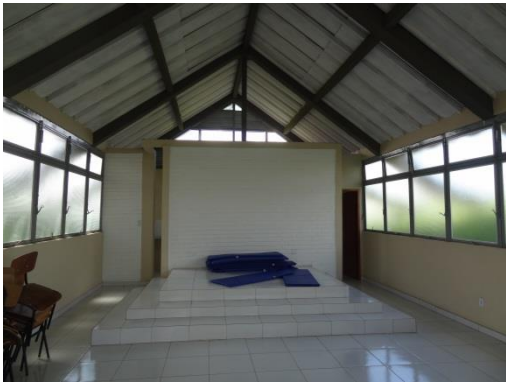
| Contrato | OS (*) | Unidade visitada constante da OS | Valor de OS | M²/área edificada | R\$/m² ENGIX | R\$/m² SINAPI | Diferença R\$/m² | Prejuízo R\$ |
|---|---|---|---|---|---|---|---|---|
| 23/2013 | 009/2014 | UNISS- Capelinha | 320.028,74 | 94,50 | 3.386,55 | 1.132,20 | 2.254,35 | 213.036,08 |

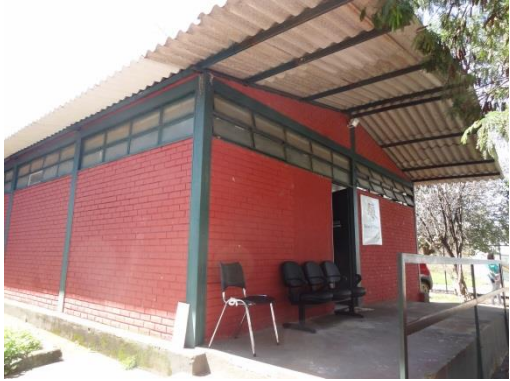
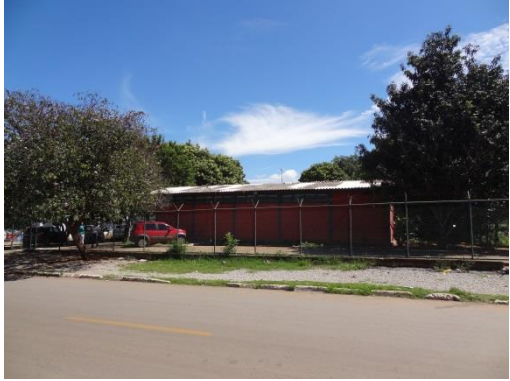
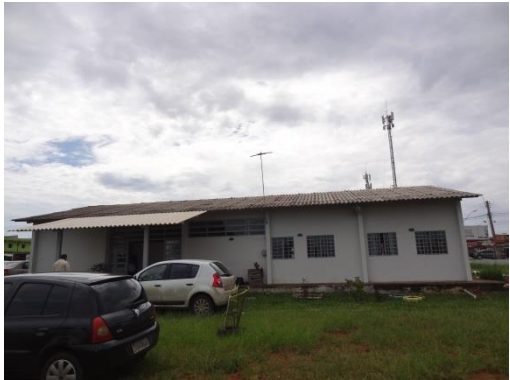
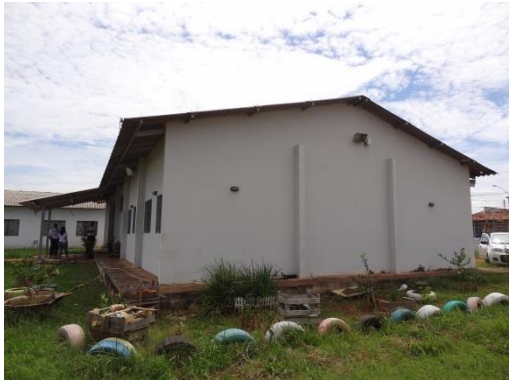
| Contrato | OS (*) | Unidade visitada constante da OS | Valor de OS | M²/área edificada | R\$/m² ENGIX | R\$/m² SINAPI | Diferença R\$/m² | Prejuízo R\$ |
|---|---|---|---|---|---|---|---|---|
| <b>Subtotal UAMA Rec. Emas</b> | | | <b>294.198,07</b> | 210,00 | 1.400,95 | 1.132,20 | 268,75 | 56.437,50 |

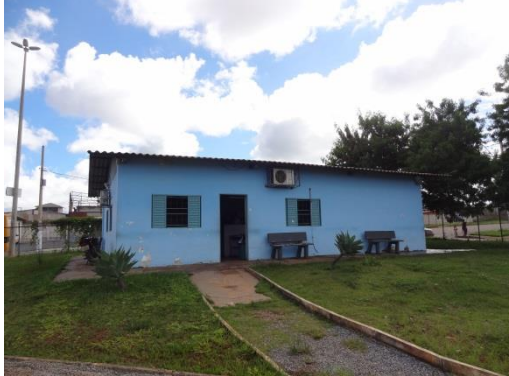
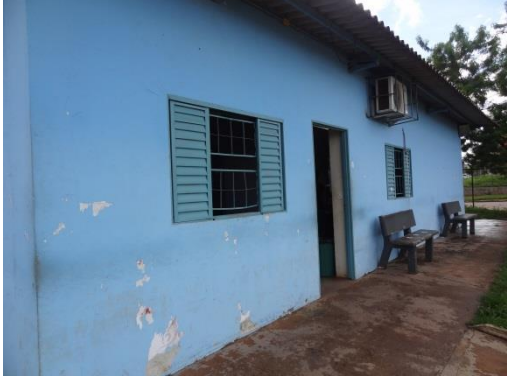
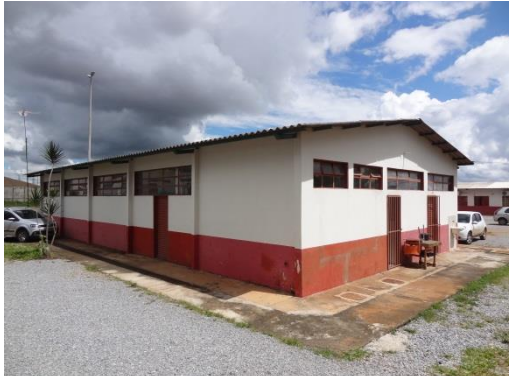
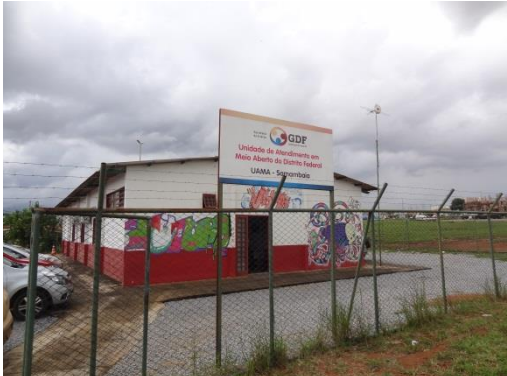
| Contrato | OS (*) | Unidade visitada constante da OS | Valor de OS | M²/área edificada | R\$/m² ENGIX | R\$/m² SINAPI | Diferença R\$/m² | Prejuízo R\$ |
|---|---|---|---|---|---|---|---|---|
| <b>Subtotal UAMA Samambaia</b> | | | <b>508.713,59</b> | 206,00 | 2.469,48 | 1.132,20 | 1.337,28 | 275.479,68 |
